## TEHNIČKI IZVEŠTAJ

Konstatovanje uočenih nedostataka i oštećenja na građevinsko-zanatskim radovima  
postojećeg stambeno- poslovnog objekta

**LOKACIJA:** Naselje Stepa Stepanović, Lamela 4E  
Ul. Timočke divizije br. 9 i 11,  
ul. Ljubomira Milića br. 2, 4 i 6,  
Beograd

**DATUM PREGLEDA:**  
15. 05. 2015. Beograd

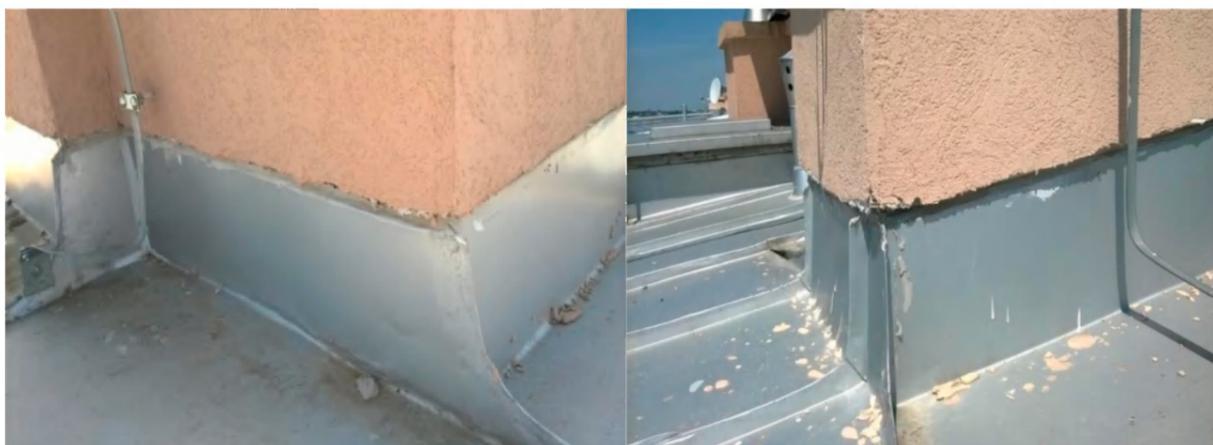
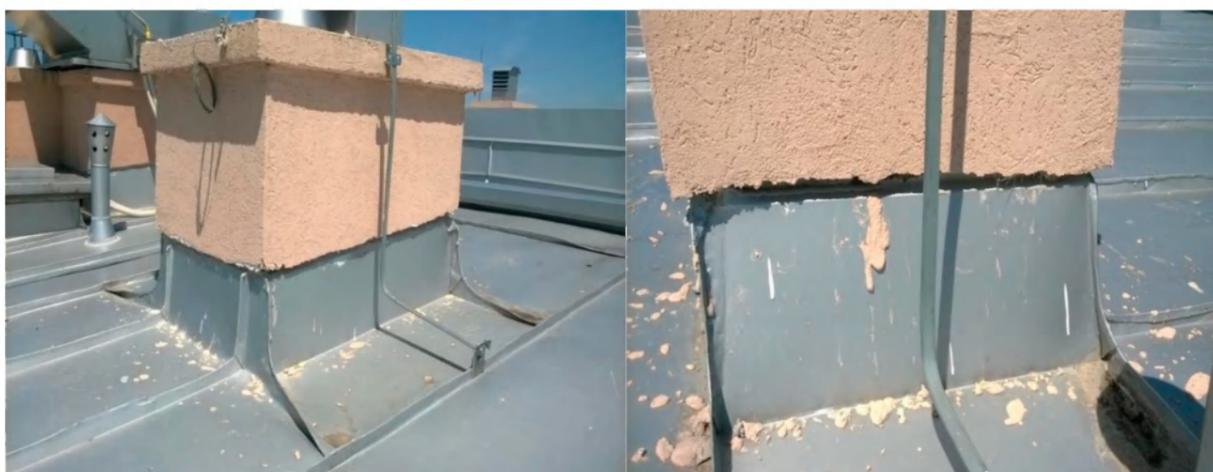
Oštećenja na zidu dimnjačkog I ventilacionog kanala:

- a. otpada malter sa fasade kanala.
- b. Loše ili delimično silikoniranje spoja lima i zida dimnjaka.

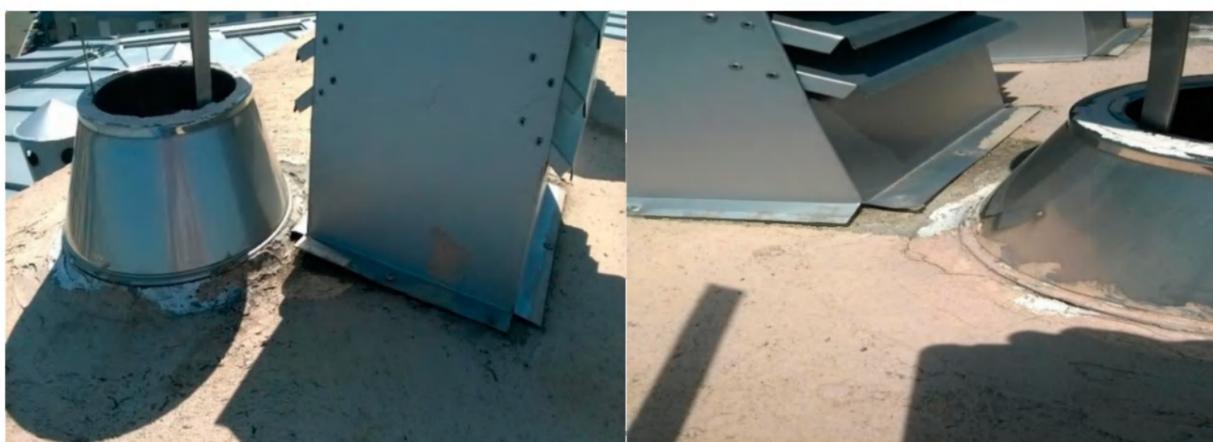
- c. Loše ili delimično silikoniranje spoja lima i zida dimnjaka, kao i limene kape kanalizacionih I ventilacionih kanala krova.

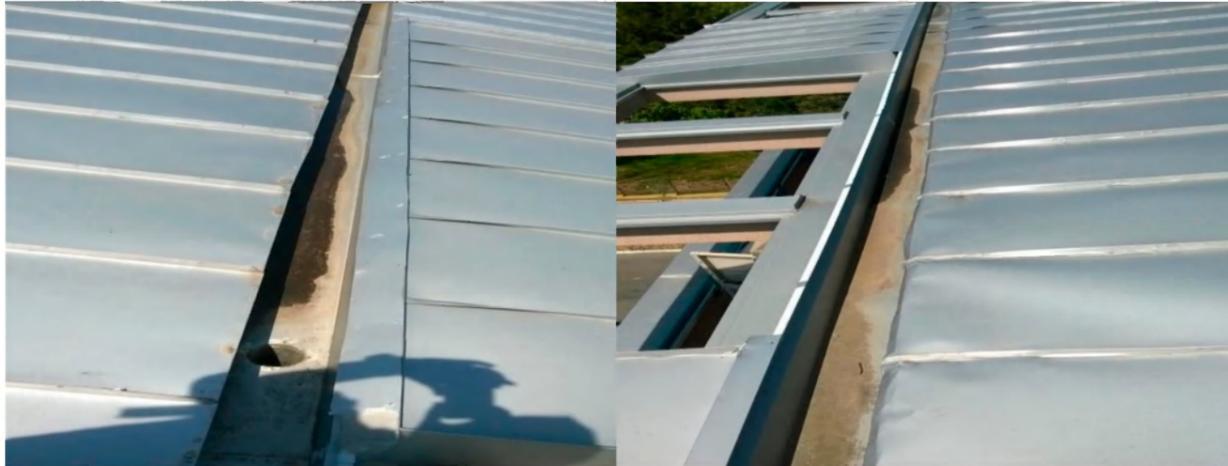
d. Zadržava se voda u olučnim kanalima.

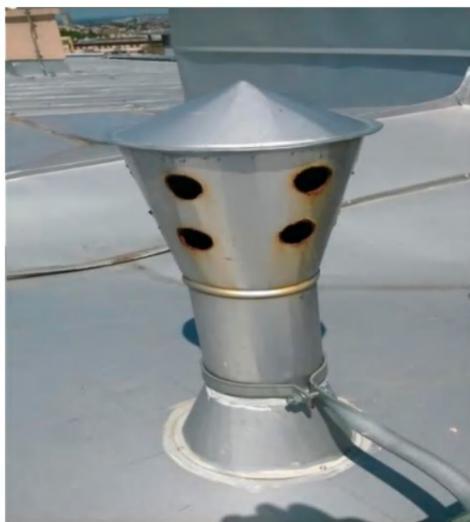
e. Kanalizacione kape načete korozijom,

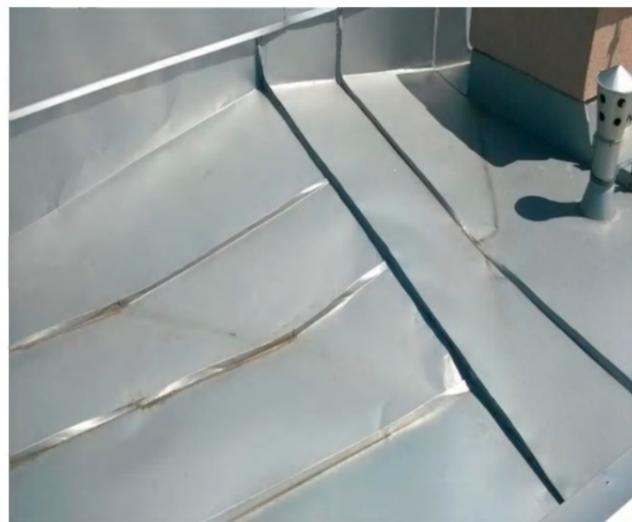
f. ispučenje- deformacija na limenom pokrivaču

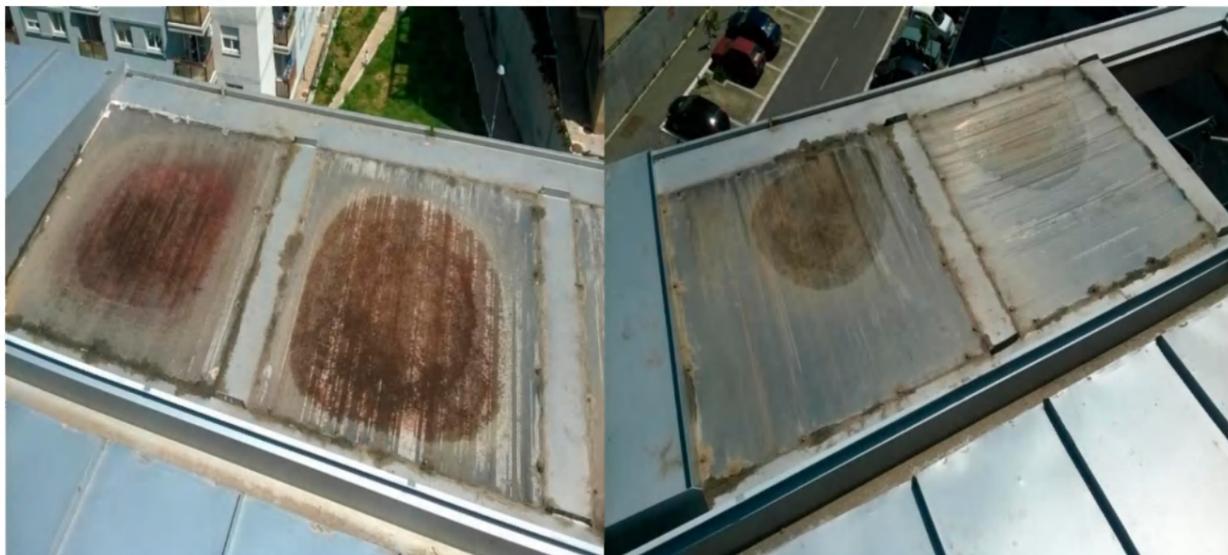
g. Dotrajao krovni leksan.

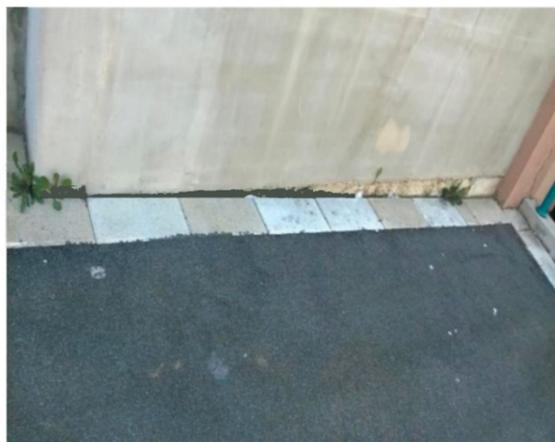
- a. Obrada zida i kamene kocke trotoara

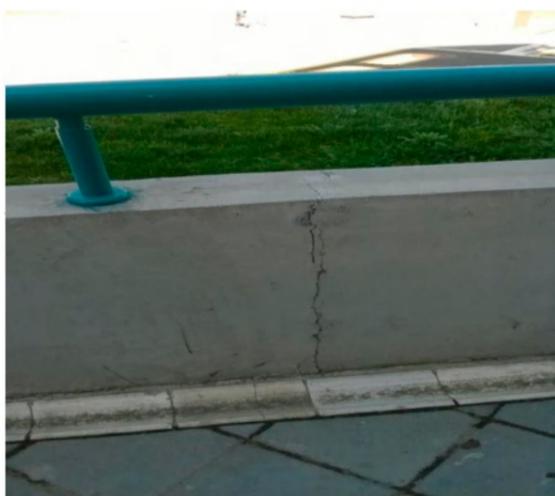
- b. Pukotina na spoljašnjem zidu ka trotoaru

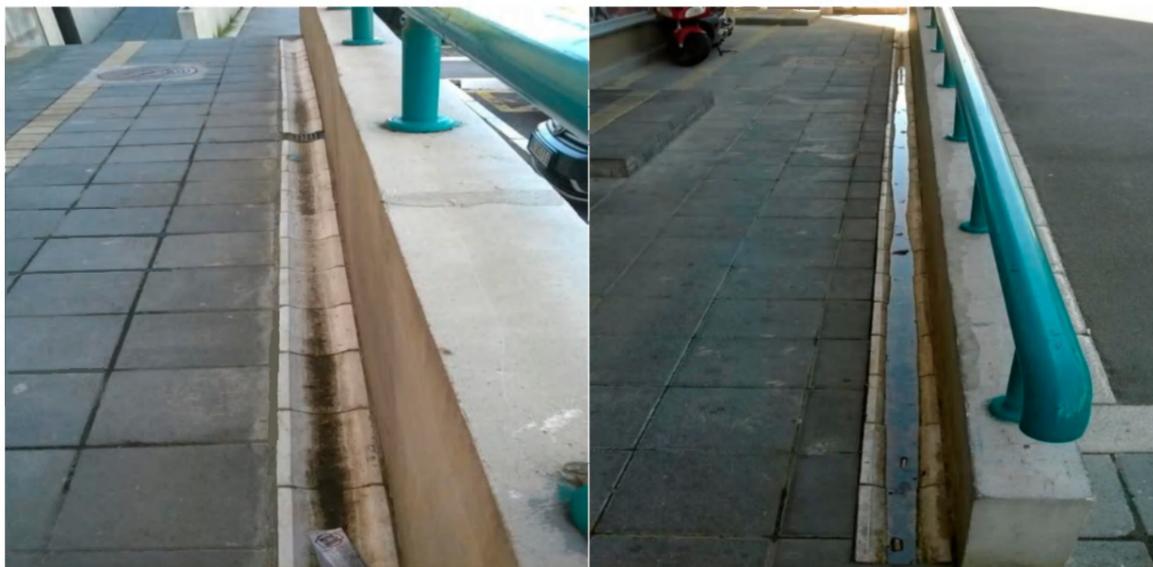
- c. Voda se zadržava u rigolama.

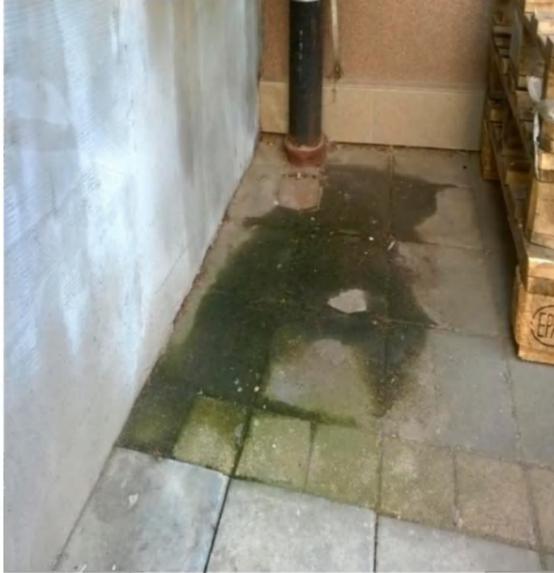
d. Voda se zadržava na behaton pločama uz ivicu fasade I betonskog zid.

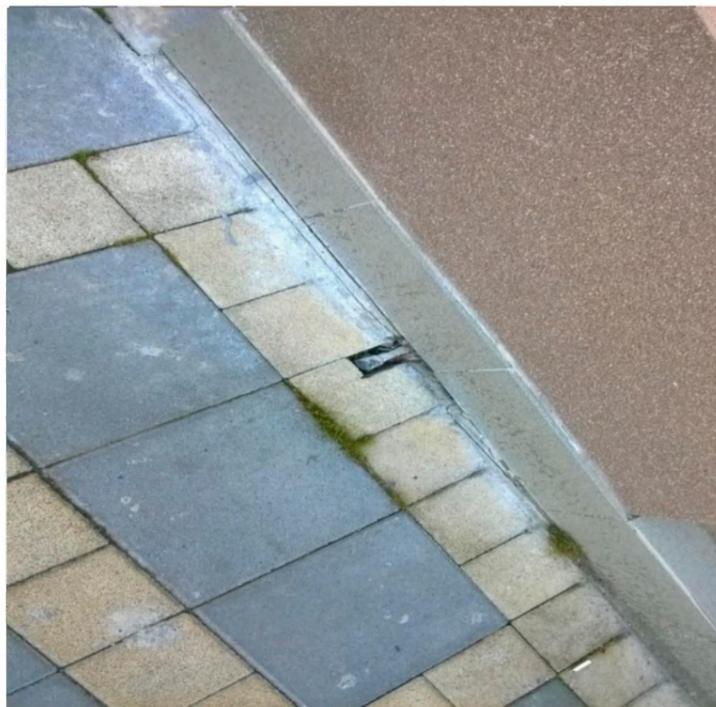
e. Obrada behaton kocke I cevi u podu staze oko objekta

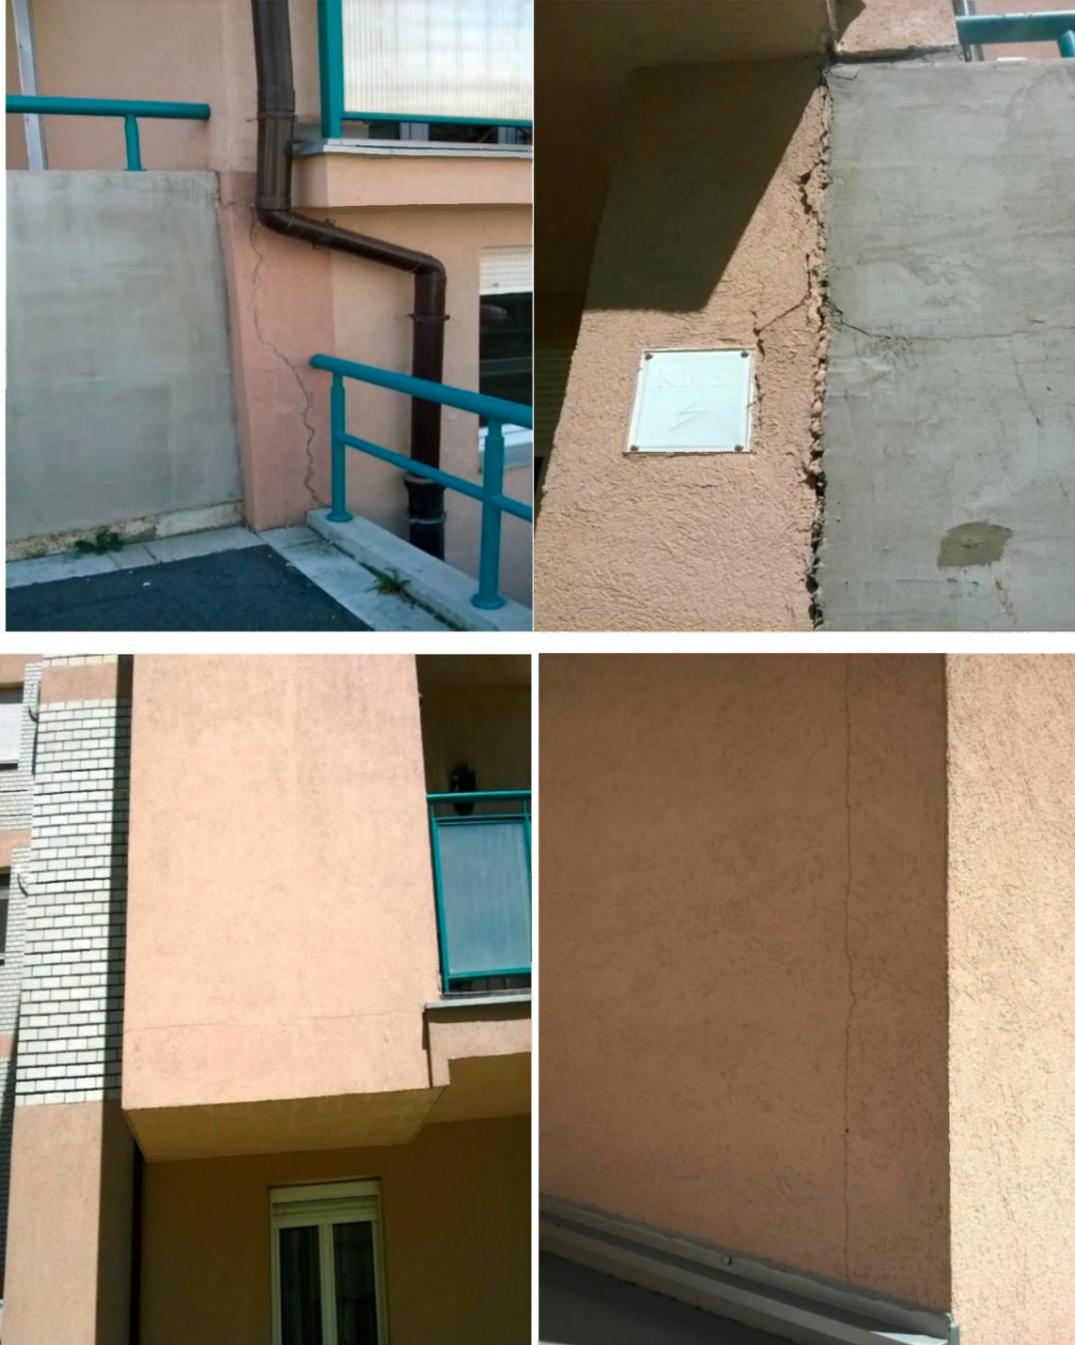
a. Pukotine na fasadi objekta.

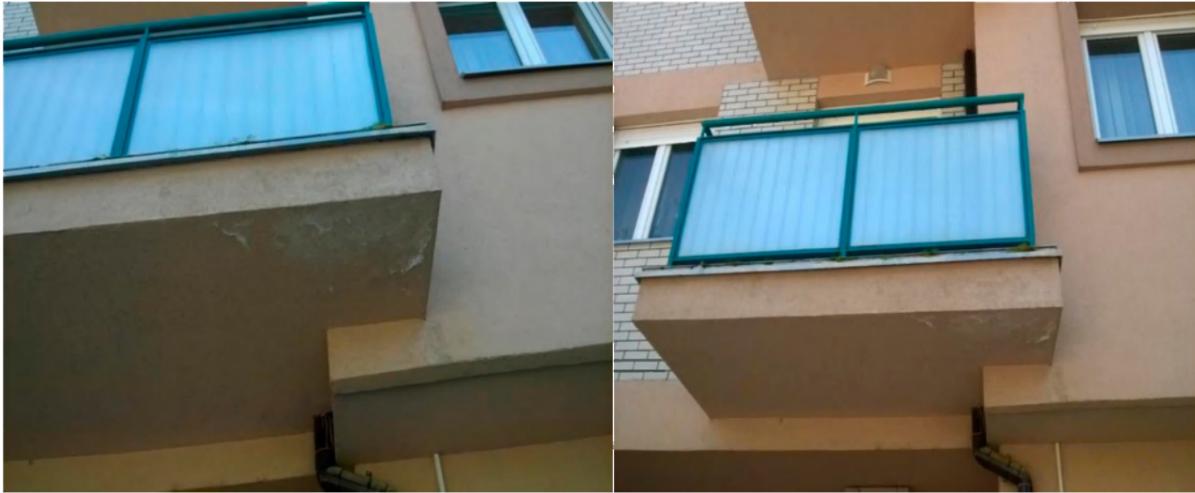
b. Podlivanje vode ispod terasa na fasadi

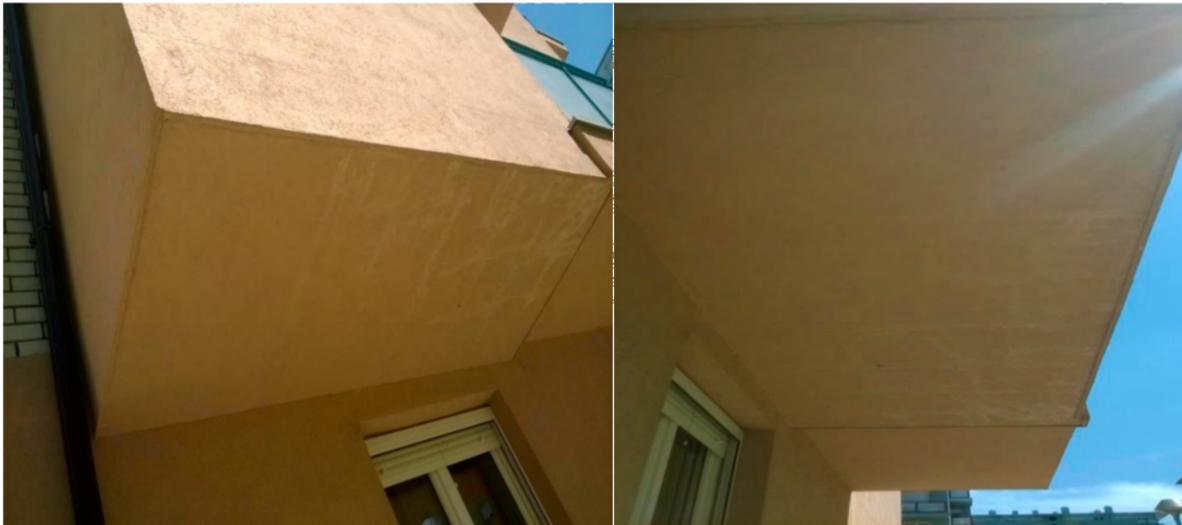
c. Obrada fasade nije dovršena.

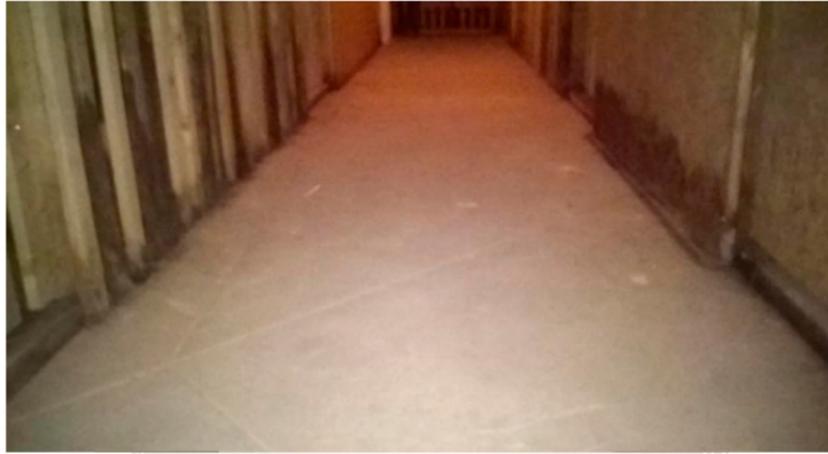
a. Usled poplave u podrumskim prostorijama vidljiva vlaga i truljenje letvi pregrada podrumskih ostava.

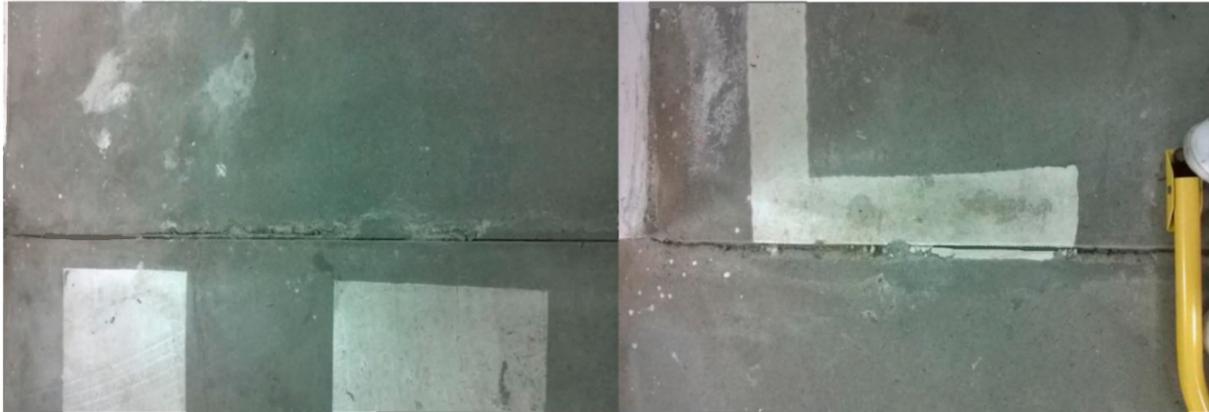
b. Oštećenje podne diletacije na podu garaže

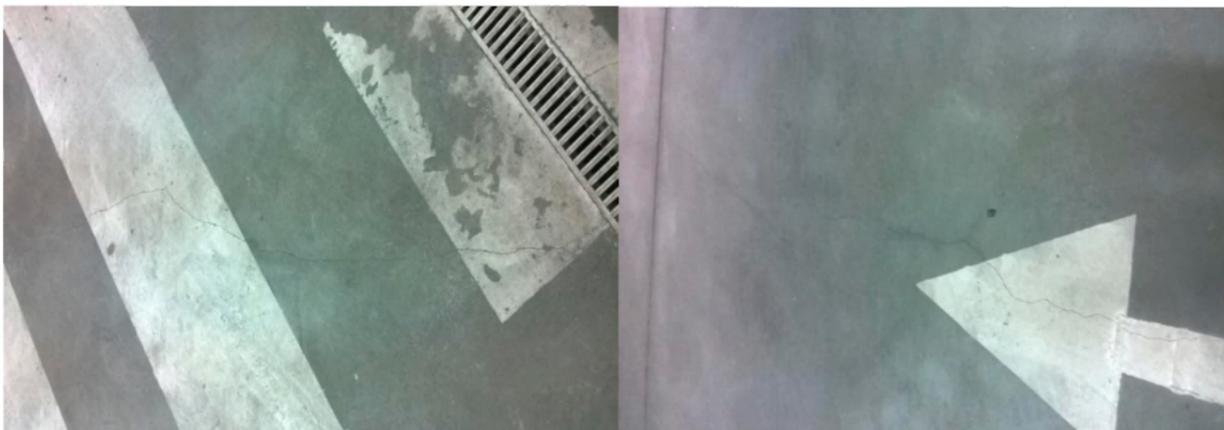
c. Pukotine u podu garažnog prostora.

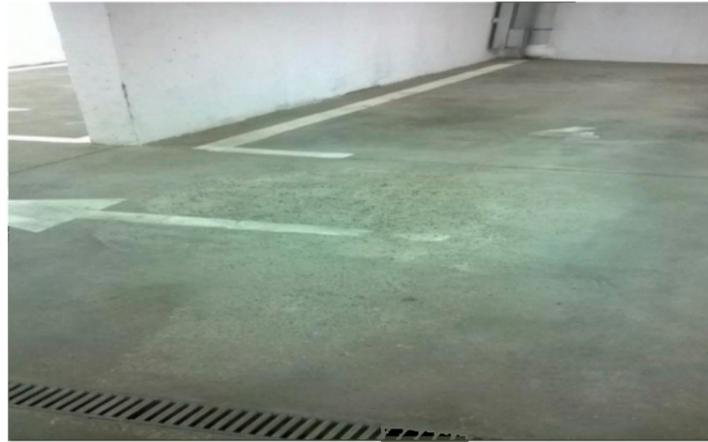
d. Oštećenje na garažnom podu.

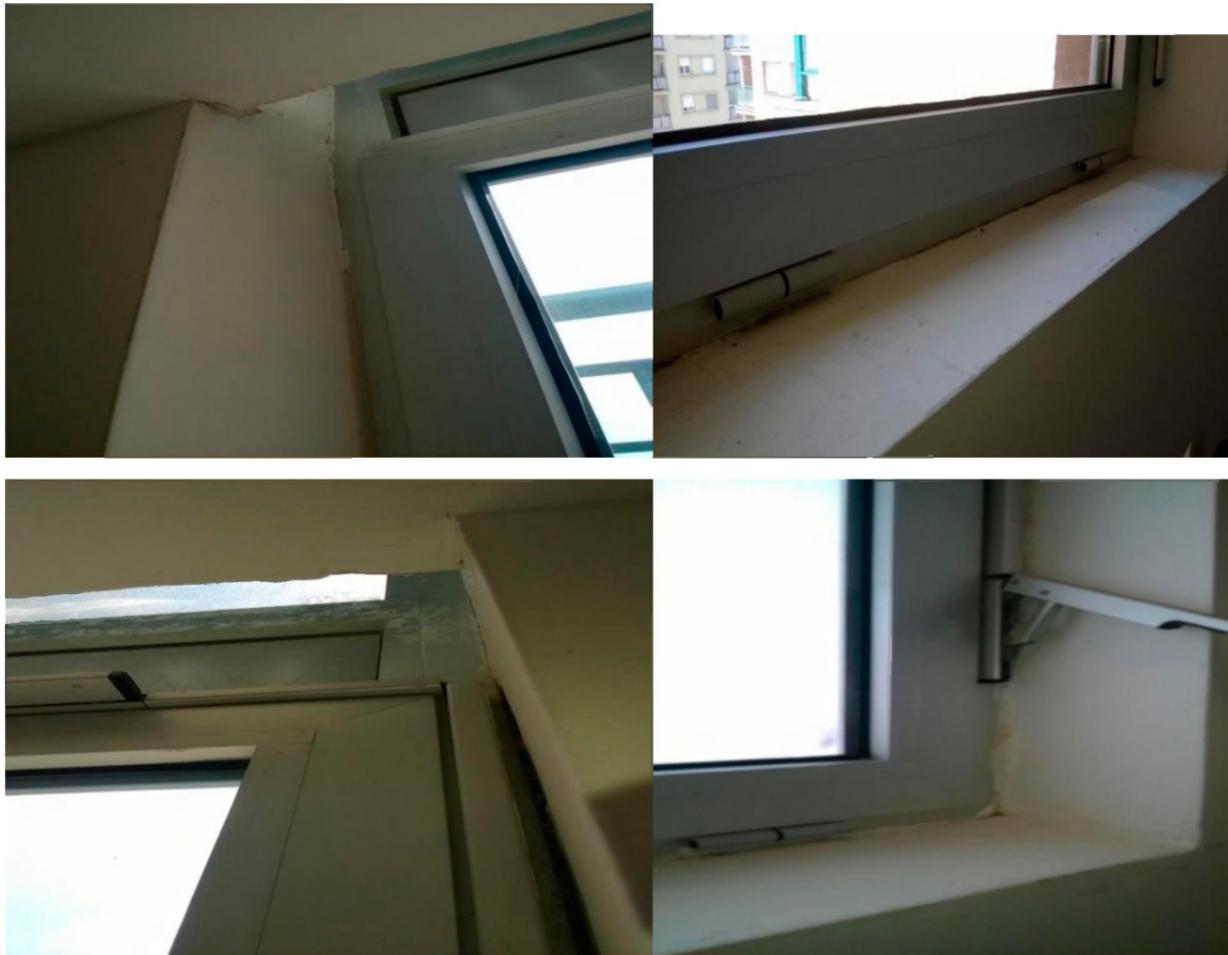
a. Na spoju bravarije, stepenišnog prozora i špaletne, kao i na samoj bravariji prozora u stepenišnom prostoru u svim ulazima na više mesta uočene fleke od vlage i oštećenja sa nedovoljno obrađenim spojem špaletne i bravarije.

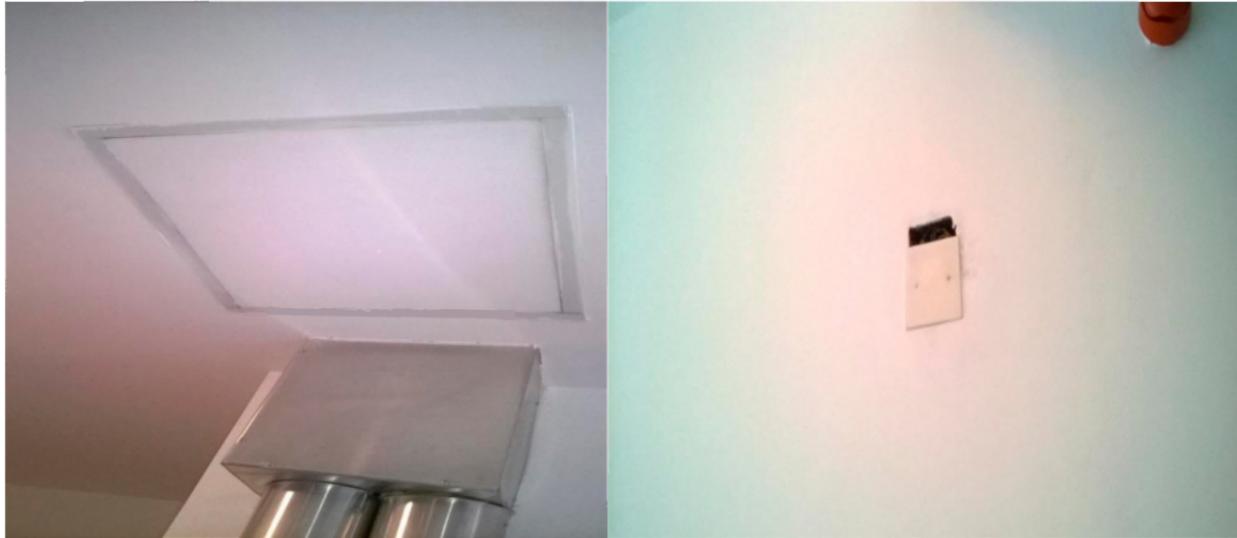
b. U svim ulazima neobrađeni poklopci zidnih revizija i dozni po hodnicima.

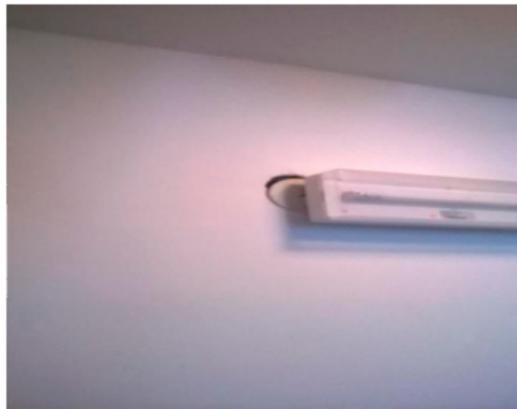
d. Obrada zidne dozne i panik rasvete

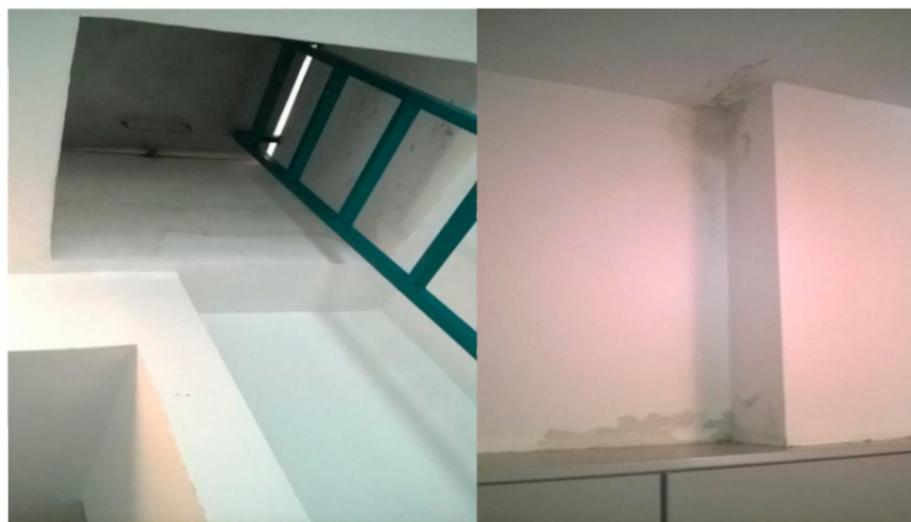
e. Vidljiva vlaga i curenje vode kod plafonskog okna za izlazak na krov (ulaz br.4).  
f. Fleke od vlage i gletovanja na elektro ormanu u hodniku (ulaz br.4).

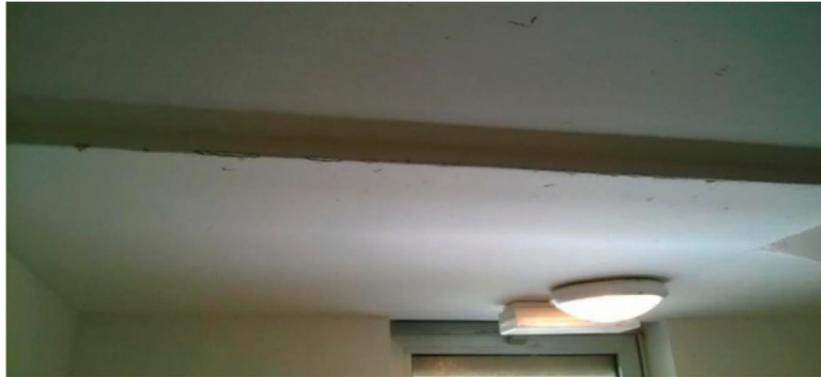
- g. Oštećenje na plafonu hodnika (ulaz br.11).

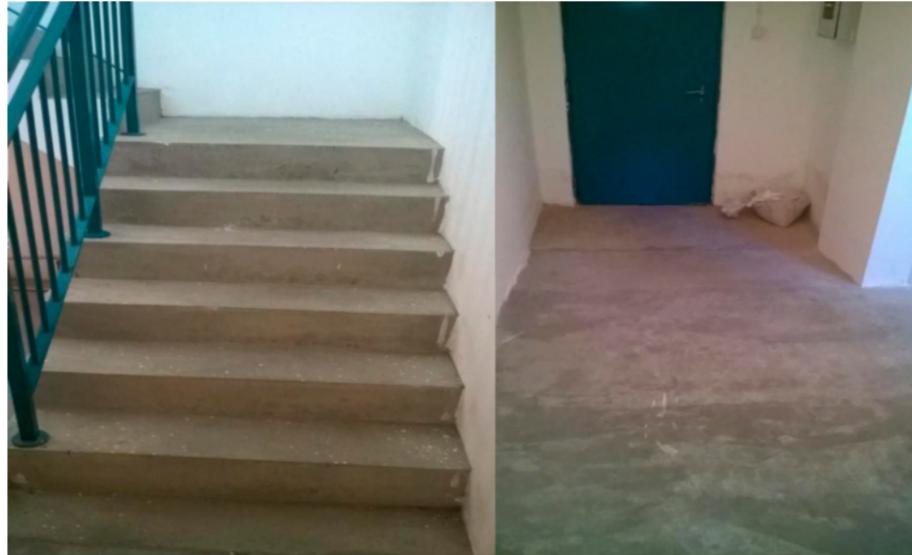
- h. Pod u hodniku ka garaži nije obrađen keramikom.

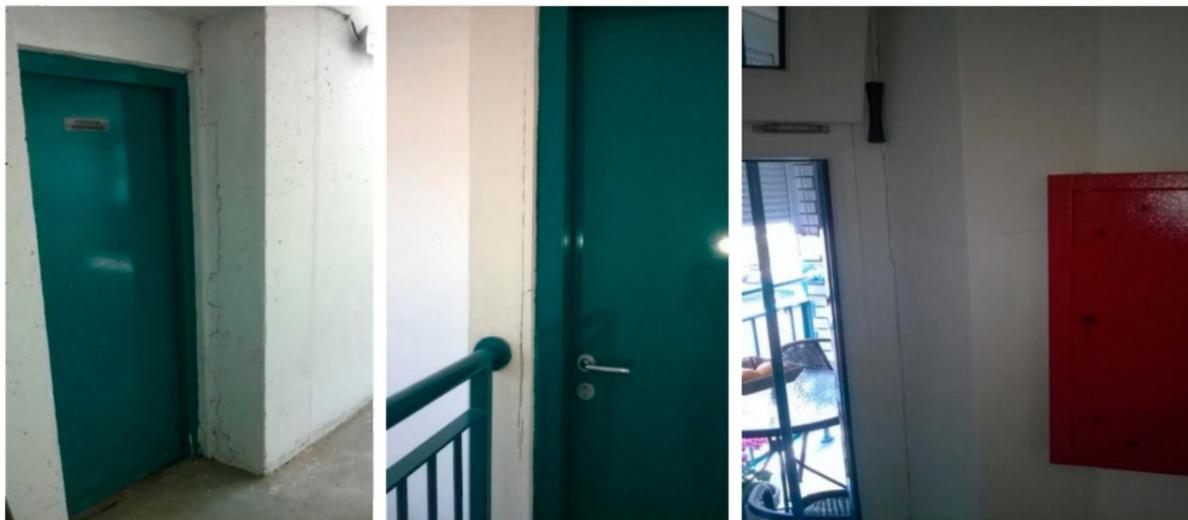
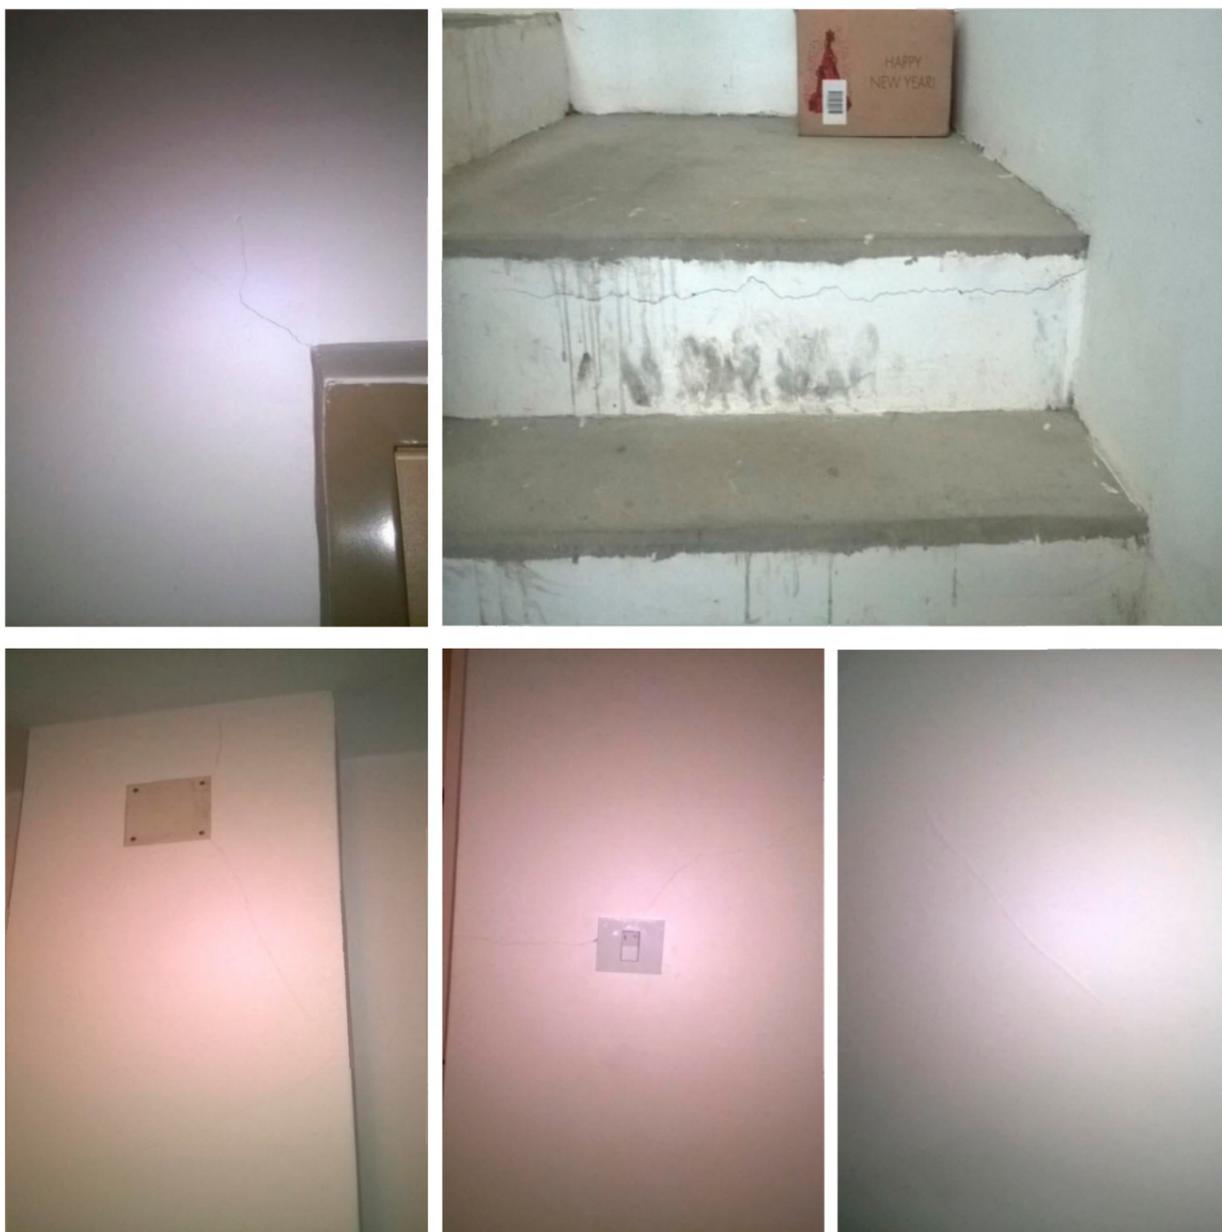
- i. Pukotine na zidovima, plafonima i stepeništu u svim ulazima.

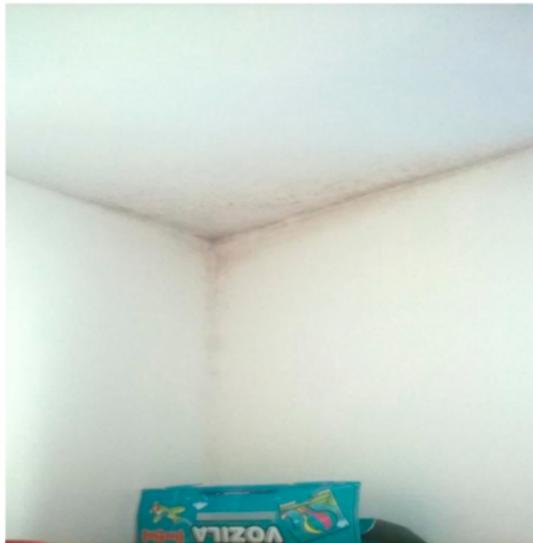
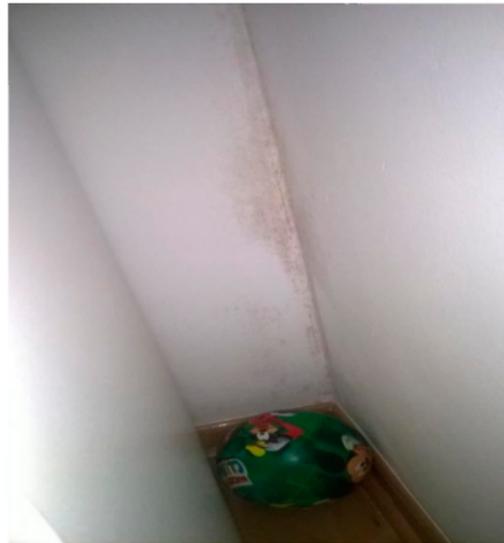
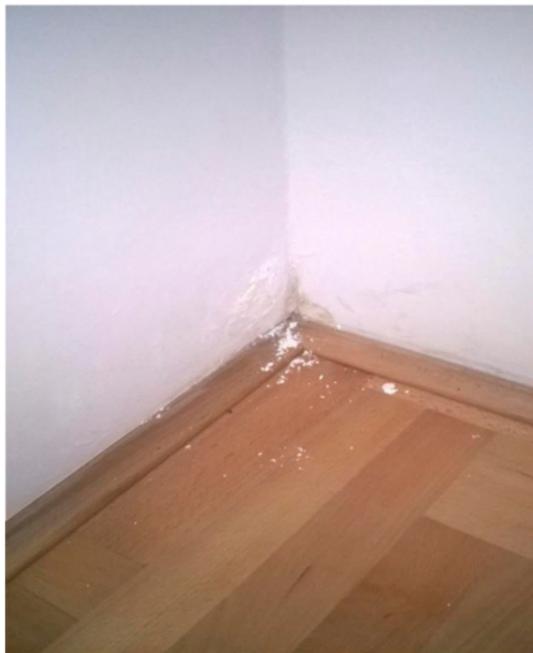
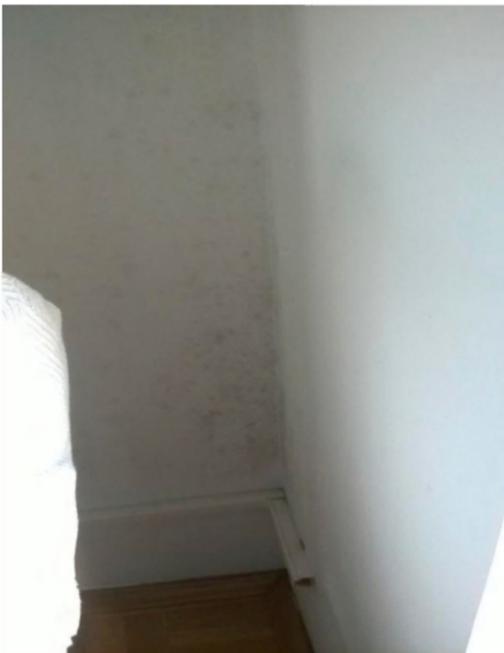
a) Vлага i buđ se javlja u ovima stanovima objekta: **ulaz br. 2** (stanovi br.26 i 31), **ulaz br. 4** (stan br.7),  
**ulaz 6** (stanovi br. 5, br. 9, br. 21, br. 23), **ulaz br. 8** (stan br. 3), **ulaz br. 9** (stan br.19) i **ulaz br. 11** (stan br.48).

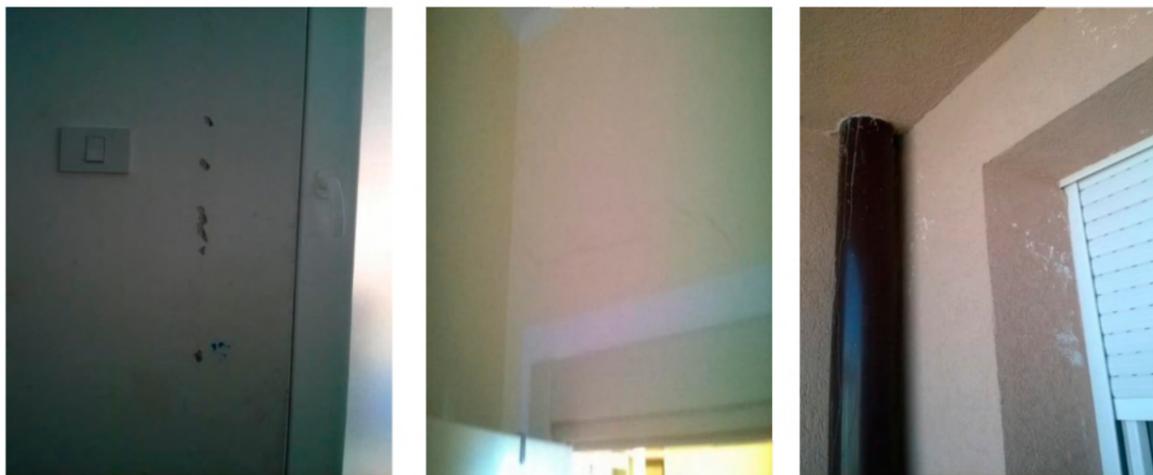
b. Pukotine na zidu stana br. 5- ulaz br. 6 i stana br. 7-ulaz br. 4

c. Vlaga i oštećenje fasade na terasi stana br. 26- ulaz br. 2

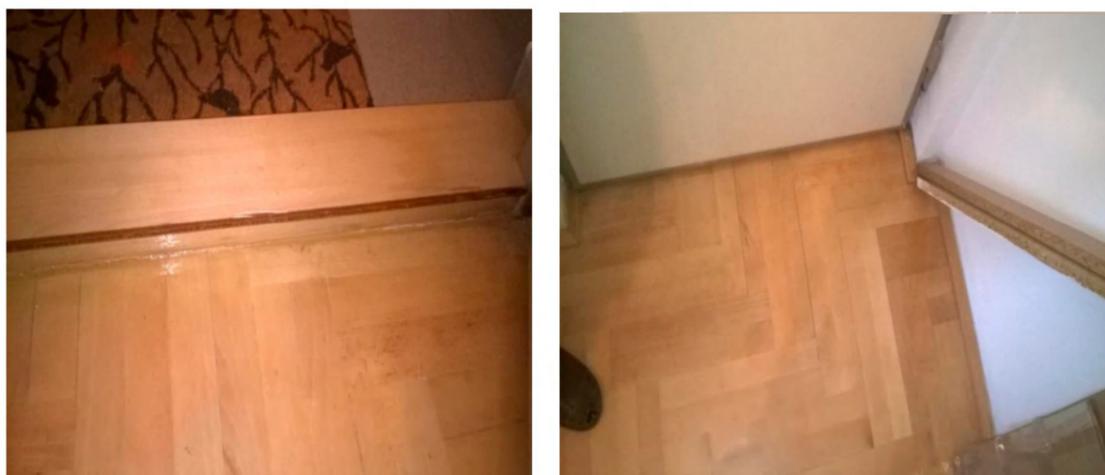
c. Napukao prag na ulaznim vratima stana, stan br.23 -ulaz br. 6

d. Razvojio se parket u stanu br. 26- ulaz br. 2

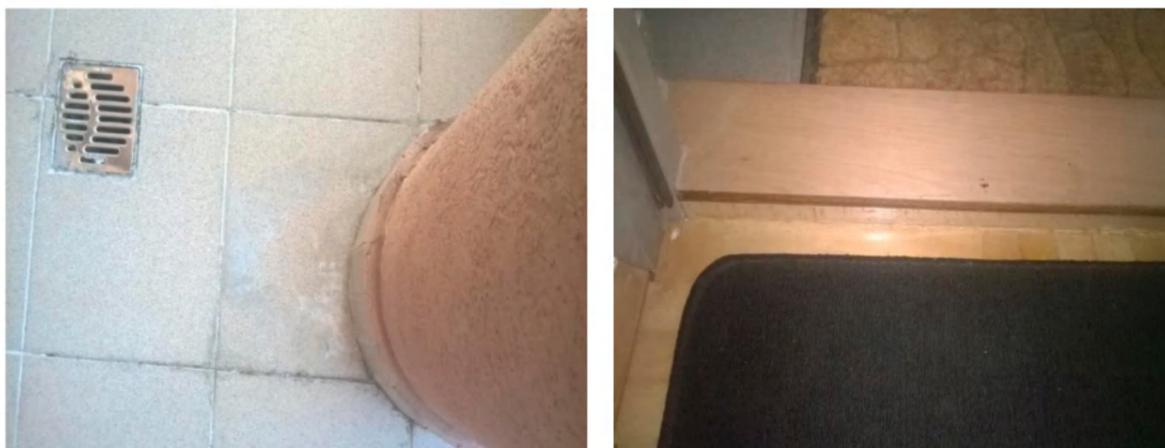
e. Prag na ulaznim vratima labavo fiksiran „radi“ u stanu br. 31- ulaz br. 2

f. Kod slivnika i stuba na terasi potkrovlja izliva se voda u stanu br. 31- ulaz br. 2
